AVALIAÇÃO DAS CARACTERÍSTICAS SUPERFICIAIS DOS INSTRUMENTOS RECIPROC, RECIPROC BLUE E XP-ENDO SHAPER

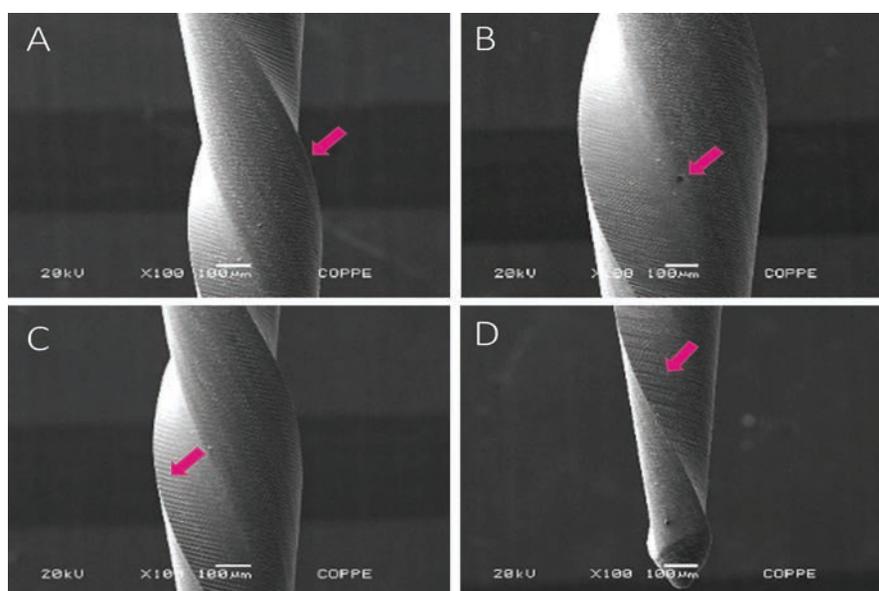
No que concerne a presença de ranhura, não houve diferença entre os instrumentos, em relação as regiões avaliadas. Entretanto, ao se comparar os diferentes instrumentos, R25 demonstrou maiores valores de ranhura em comparação aos demais ($p=0,0000^*$).

Figura 1: Fotomicrografias ilustrando bordo irregular A), microcavidade B), ranhura C) e rebarba D) no instrumento Reciproc - (seta rosa).

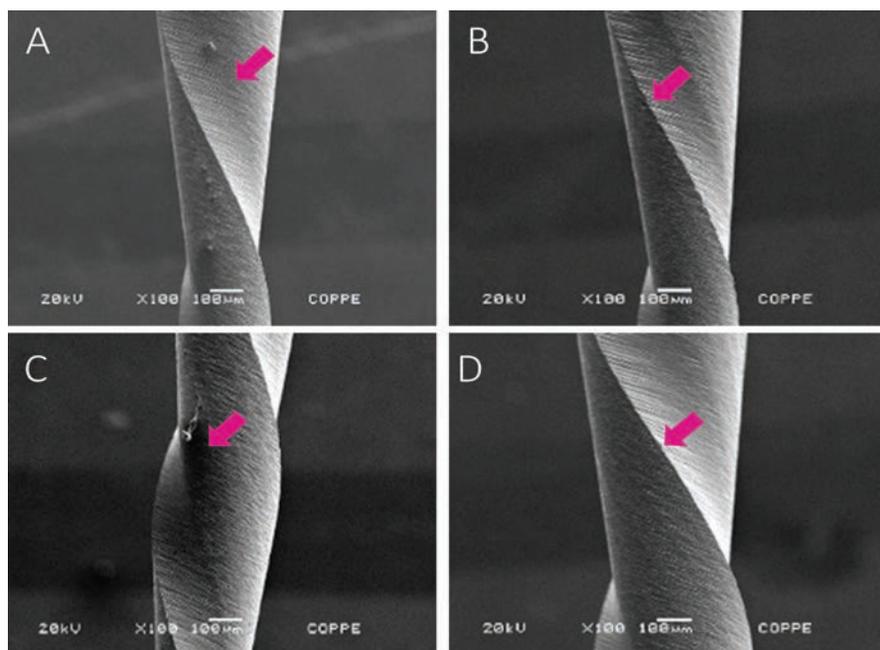
Quanto à análise por escores, em todos os instrumentos avaliados, não houve diferença estatística com relação às regiões avaliadas. Comparando os diferentes instrumentos, RB25 mostrou maiores valores em detrimento ao instrumento R25 ($p=0,0002$) e XP ($p=0,01$) (Tabela 2).

Figura 2: Fotomicrografias ilustrando bordo irregular A), microcavidade B), ranhura C) e rebarba D) no instrumento Reciproc Blue - (seta rosa).

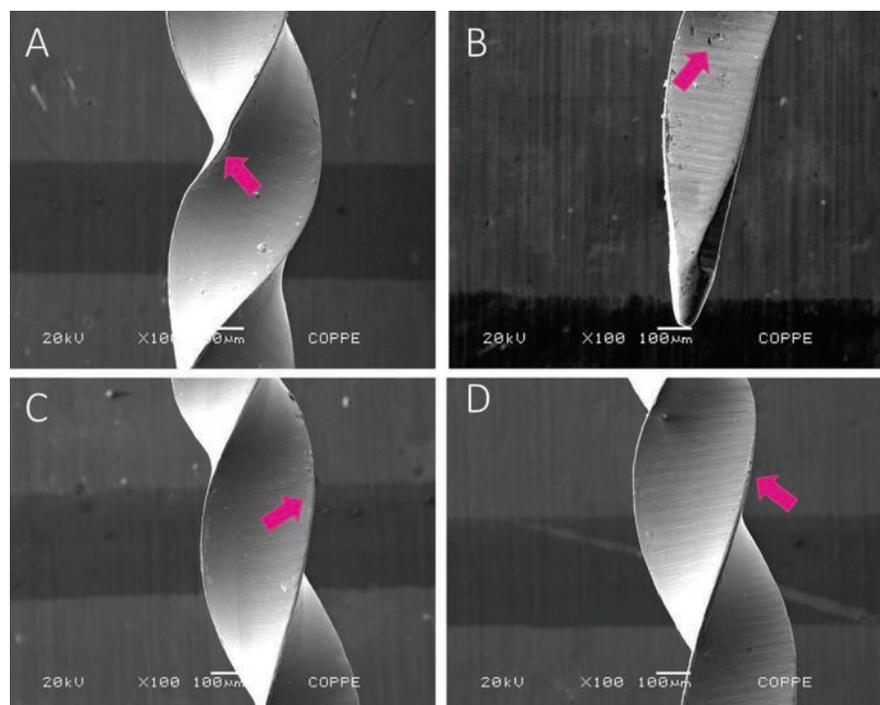
Figura 3: Fotomicrografias ilustrando bordo irregular A), microcavidade B), ranhura C) e rebarba D) no instrumento XP endo shaper - (seta rosa).
